ТРИХЛЄБ А. С., ПАНАСЮК І. В.

Київський національний університет технологій та дизайну, Україна

## ДОСЛІДЖЕННЯ ПРОЦЕСУ ВІДНОВЛЕННЯ ДЕГРАДОВАНИХ СОНЯЧНИХ ПАНЕЛЕЙ

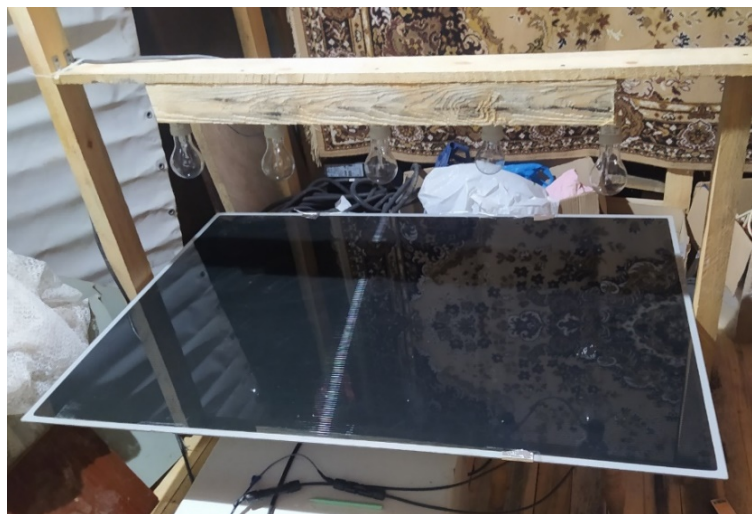
Рис. 3. Стенд моніторингу

Для відстеження зміни вольт-амперної характеристики був побудований стенд моніторингу (рис. 3) з такими характеристиками:

- 1) напруга – 4000 В;
- 2) постійне освітлення (5 ламп розжарювання 200 Вт кожна);
- 3) постійна температура температура –  $20 \pm 2^\circ\text{C}$ .

Генератор був зібраний з комплектуючих мікрохвильової печі. Магнетрон та елементи, що не використовуються в схемі були відключені. Полярність діоду була змінена, оскільки корпус мікрохвильової печі має позитивний потенціал, а вихід до магнетрона негативний. Після змін на корпусі став негативний потенціал, а в виході схеми позитивний. Також додані елементи, що обмежують струм високої напруги для дотримання техніки безпеки, а саме чотири послідовно підключених струмообмежувальних резисторів номіналом по 200 кОм на виході високовольтного генератора 4000 В. У первинний ланцюг трансформатора послідовно додано лампу розжарювання для зменшення струму підмагнічування трансформатора.

Освітлення забезпечували п'ять ламп розжарювання 200 Вт кожна та вмикалися за 2 хвилини до вимірювання. Вимірювання проводились влітку, а стенд розміщений у приміщенні, тому температура відносно стабільна ( $20 \pm 2^\circ\text{C}$ ).

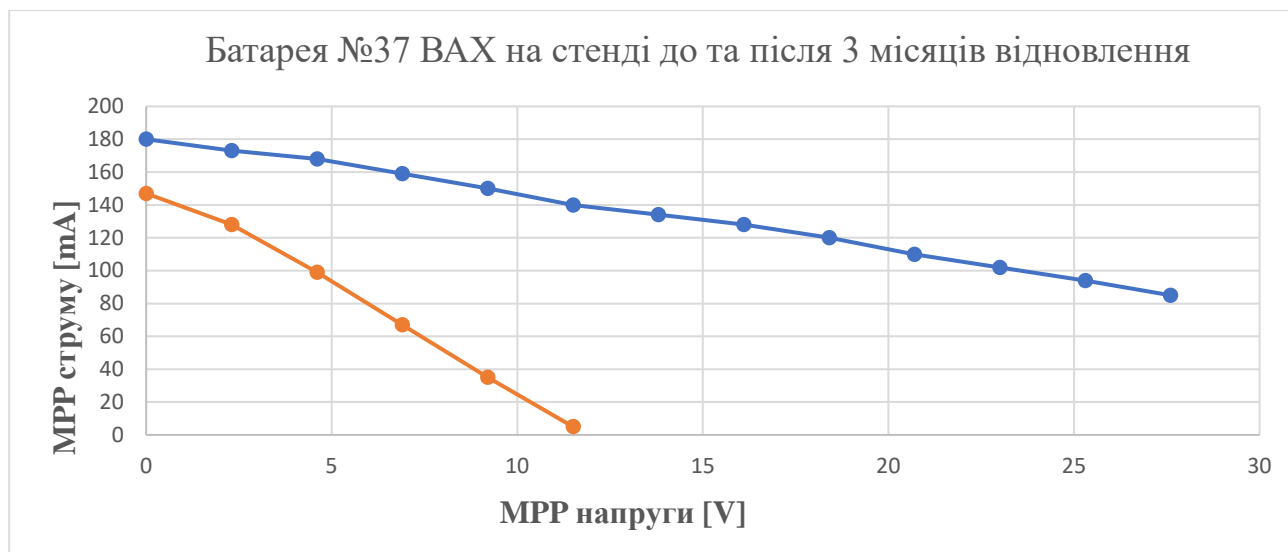
Рис. 5. Вольт-амперна характеристика 37 батареї до та після відновлення протягом 3 місяців

Дослідження проводились впродовж 3 місяців, заміри знімалися 2 рази на добу. В процесі відновлення підвищувалася напруга холостого ходу від 14 В до 22 В, струм короткого замикання залишався приблизно на одному рівні 140 мА. ВАХ вимірялась шляхом послідовного підключення виходу панелей к коміркам акумулятора. Так до відновлення, підключення більше п'яти комірок(11В) призводило до протікання струму з акумулятора до панелей та негативному ККД. При напрузі 11 В струм був 5мА до відновлення, та 140 мА після. Максимальна точка струму 85мА, при напрузі 27,6 В (рис. 5).

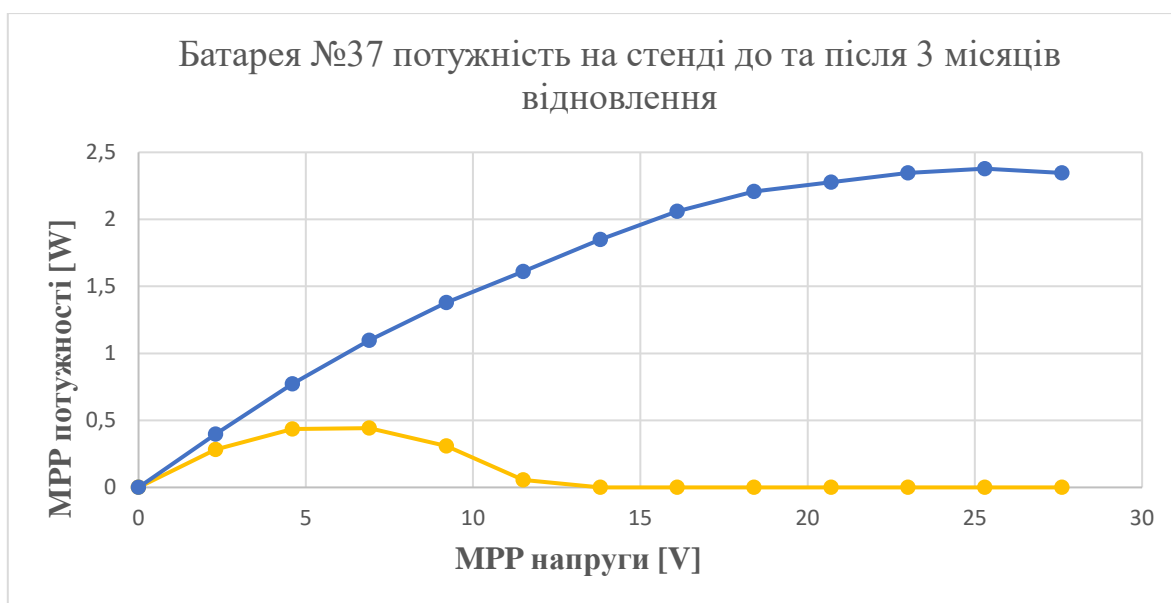
Рис. 6. Потужність 37 батареї до та після відновлення протягом 3 місяців

Максимальна точка потужності на стенді зросла з 0.44 Вт до 2.4 Вт, після 3 місяців відновлення (рис. 6).

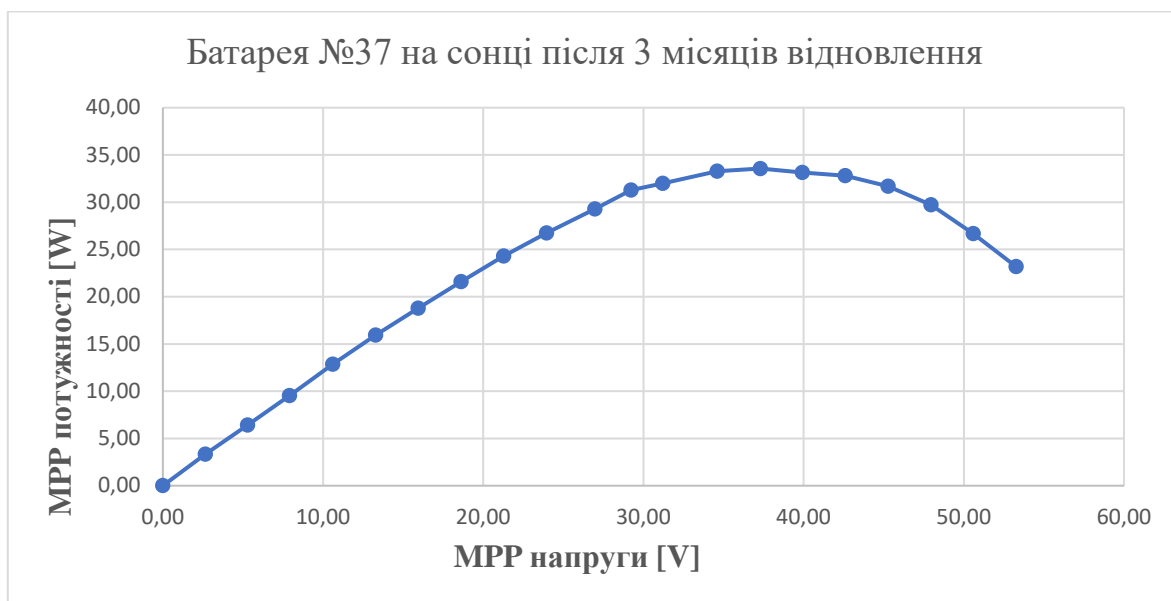
Рис. 7. Потужність 37 батареї направленої на сонце (сонячно, безхмарно 15:20 16.10.2022)

Максимальною точкою потужності є 33,5 Вт, що складає 30% від номінально заявленої.

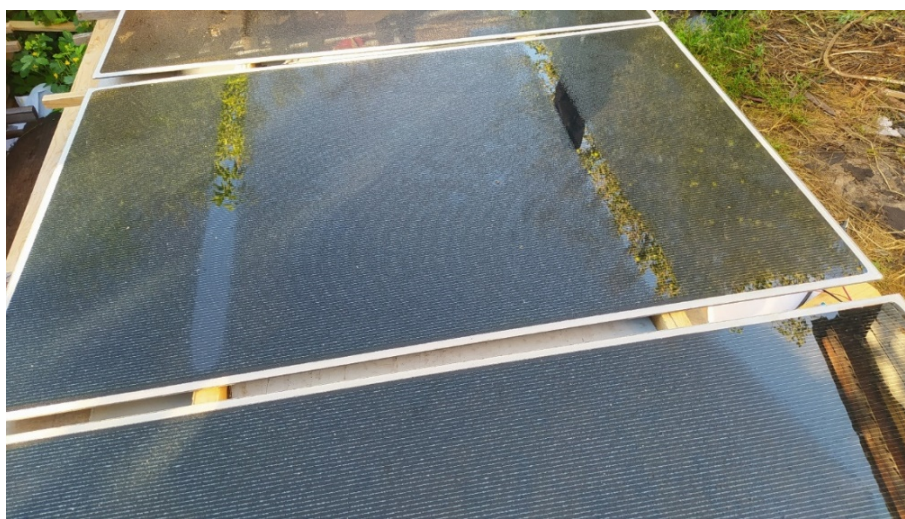
**Рис. 8. Органолептичний метод виявлення місць деградації батарей, виготовлених за технологією CIGS**

В результаті цього експерименту розроблено метод органолептичного визначення місць деградації батарей, виготовлених за технологією CIGS за допомогою нанесення мікрокрапель водно-спиртового розчину на поверхню панелей. Лінії які гріються – це провідник, що має підвищену концентрацію іонів натрію (рис. 8).

Холостий хід батареї – 92 В. Було зібрано блок живлення з вихідною напругою 100 В. Було підключено до батареї, плюс до плюсу, мінус до мінуса. Через батарею йшов струм 1700 мА. Дзеркальні фотоапарати та камери телефону не фіксували свічення батареї. Через кілька днів експериментів було помічено, що роса випарувалася на деяких ділянках поверхні

батареї, це були дзеркальні смуги, вони відповідали слідам кріплення батареї до рами, на зворотній стороні панелі. На дотик смуги були значно теплішими, ніж місця вкриті росою. Потім цей експеримент було повторено з іншими панелями, роса створювалась за допомогою розчину спирту та води. Таким чином вважаємо, що частини панелей, що торкались конструкції кріплення, деградували сильніше інших конструкцій батареї. Ці частини, ймовірно, мають омичний опір і шунтують інші частини елементів батареї.

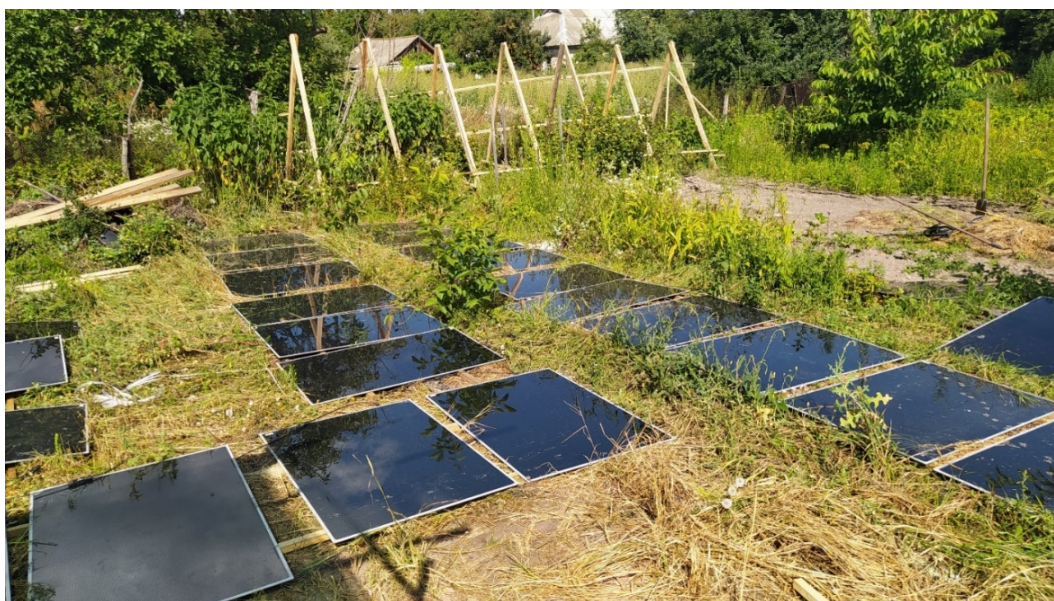
**Рис. 9. Процес відновлення сонячних панелей у полі**

З метою вивчення поведінки деградованих панелей у природних умовах було проведено експериментальні дослідження по їх відновленню у полі. Панелі були розложені на землі та підключені послідовно, мінус був заземлений (рис. 9).

- різна напруга на кожній панелі, оскільки підключені послідовно і заземлені. До 1500 В в останній.
- різна освітленість.
- значно різна температура протягом доби.
- раз на тиждень проводилась ротація, щоб перші панелі ставали останніми.

Напруга обмежена 1500 В, оскільки допустима напруга ізоляції проводів батареї – 1500 В. Було послідовно підключено 40 батарей в один ланцюг, напруга послідовного ланцюга 560 В у сонячний день. Робились щоденні виміри напруги, але оскільки освітленість щоразу змінювалася та її не вимірювали. то дані вимірів у цю роботу не наводяться.

Коли у сонячні дні напруга була між 1300–1500 В, то батареї з найбільшою напругою від'єднувалися від мережі, щоб не перевищити напругу ізоляції кабелів батареї. Щотижня змінювалася полярність підключення батарей, щоб батареї, підключені ближче до землі, підключалися до вищого потенціалу. Батареї відключені від ланцюга підключалися в окремі ланцюги.

В результаті проведених досліджень встановлено, що панелі, які мали підвищений потенціал відносно землі відновлювалися швидше, ніж на стенді.
